江门市省道 S272 线新庙桥维修加固工程

施工图设计

设计说明

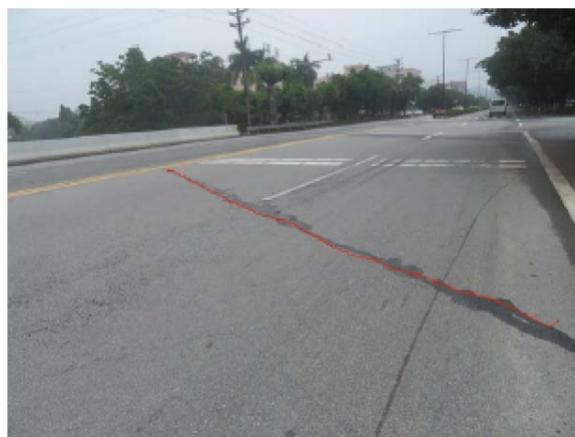
图4-1 1#桥面铺装斜向裂缝修补后开裂

(10) 对于桥面铺装斜向裂缝，建议采用改性沥青进行修补；

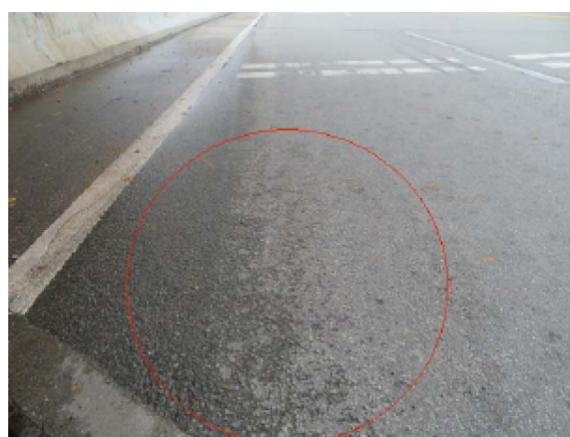
图4-2 1#桥面铺装粗骨料外露

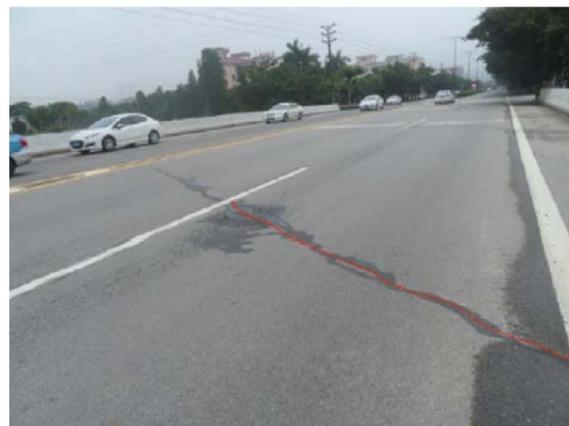
图4-4 3#桥面铺装斜向裂缝修补后开裂

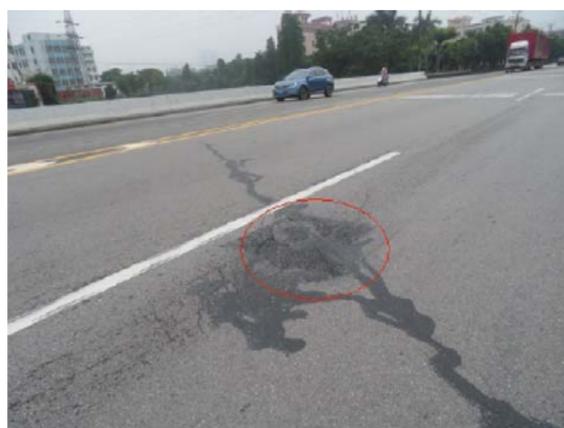
图4-5 3#桥面铺装坑槽

(9) 对于桥面铺装坑槽，建议将坑槽处凿成矩形后用相同的材料填充压实；

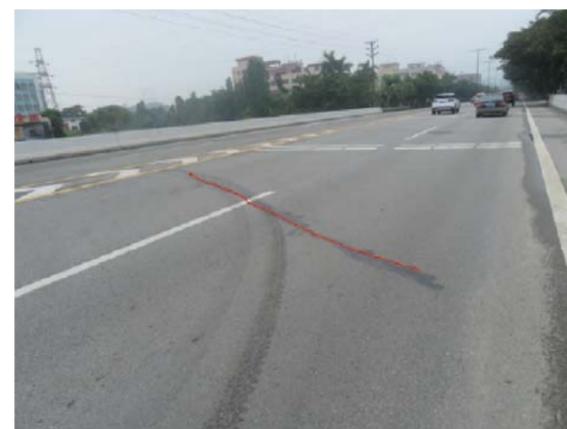
图4-7 4#桥面铺装斜向裂缝修补后开裂

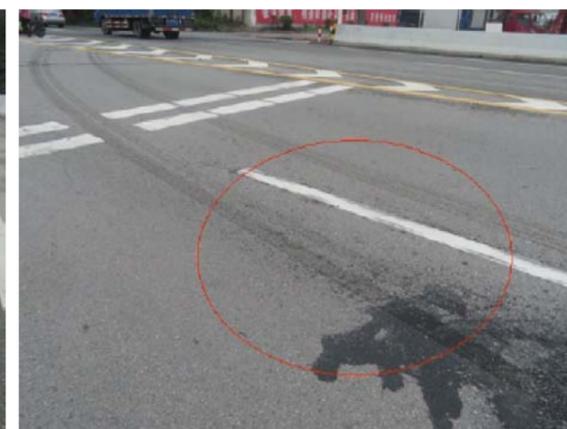
图4-8 4#桥面铺装粗骨料外露

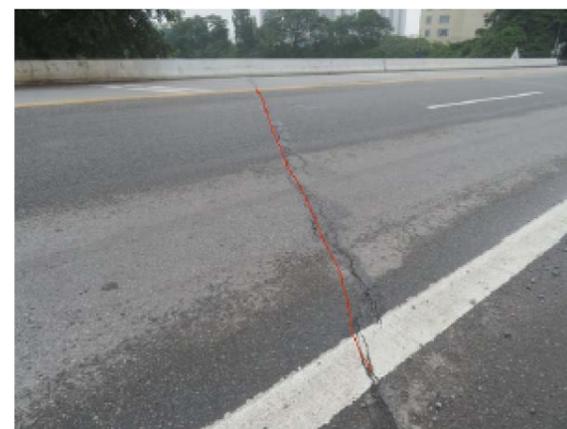
图4-9 1#桥面铺装横向裂缝开裂

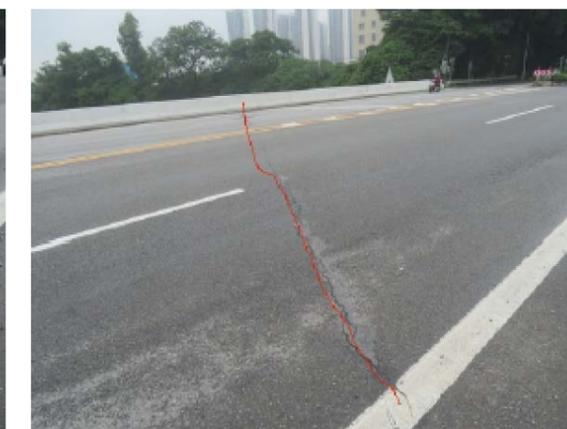
图4-10 4#桥面铺装横向裂缝开裂

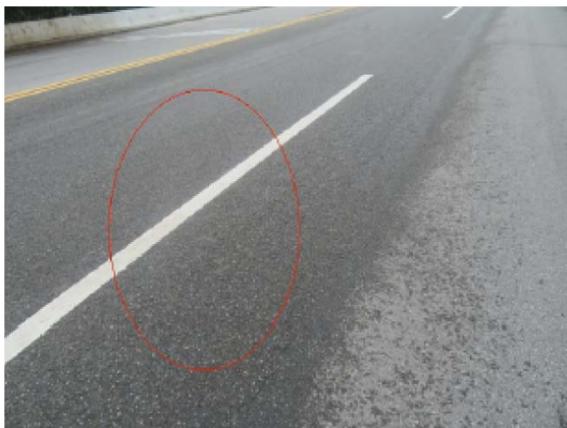
图4-11 1#桥面铺装粗骨料外露

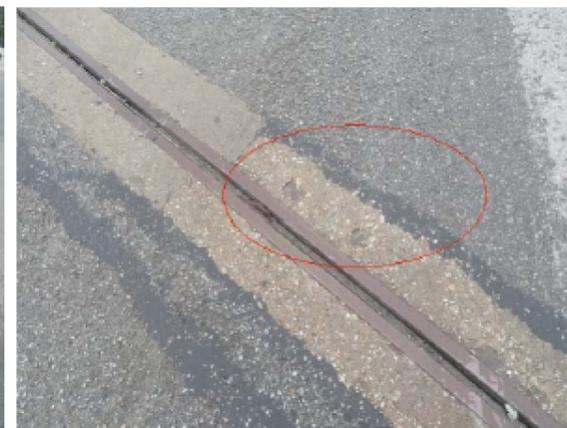
图4-16 1#伸缩缝混凝土破损

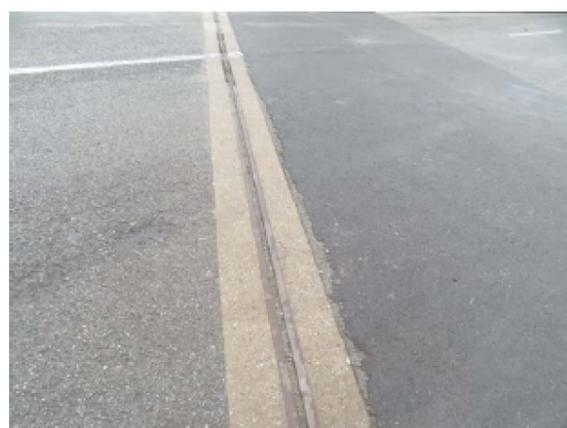
图4-18 3#伸缩缝砂石堵塞

(11) 对于伸缩缝堵塞，建议清除缝内积土，确保其正常变位；

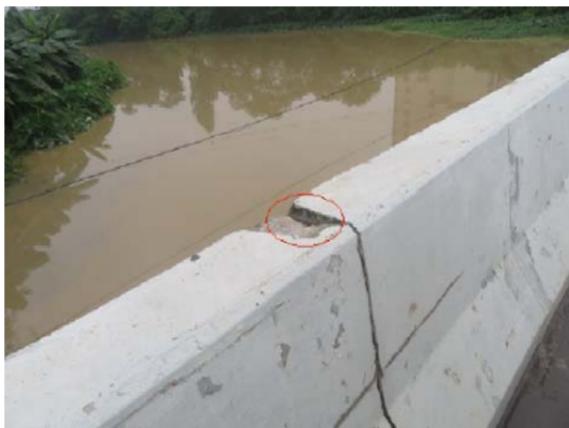
图4-19 L#护栏混凝土破损

(14) 对于护栏混凝土破损，建议凿除松散的混凝土，再采用环氧树脂胶砂浆进行修补。

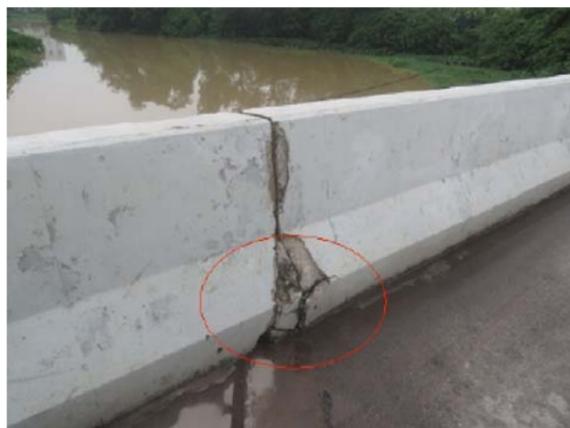
图4-20 L#护栏混凝土破损

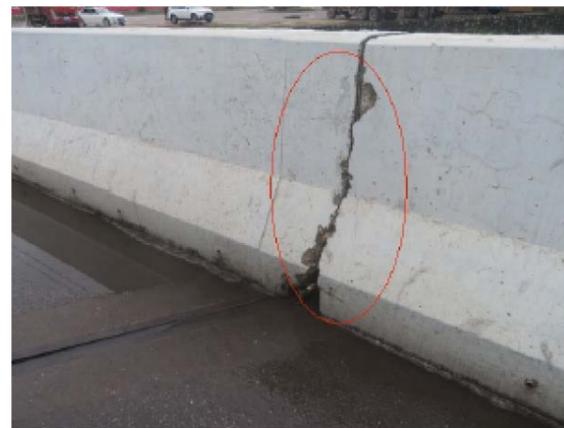
图4-23 L#护栏混凝土破损

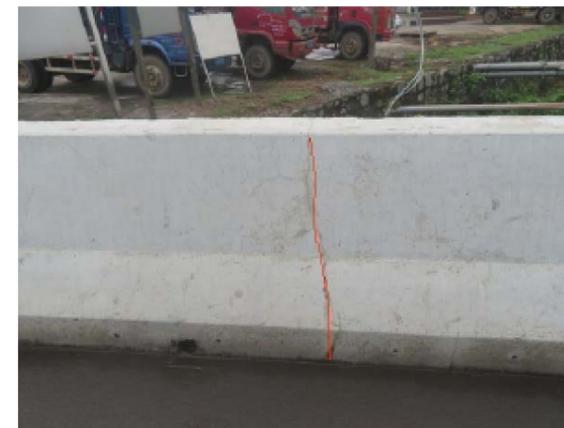
图4-24 L#护栏竖向裂缝

(13) 对于护栏竖向裂缝，采用环氧胶泥（或者采用专用裂缝修补胶）表面封闭处理，并加强观测；

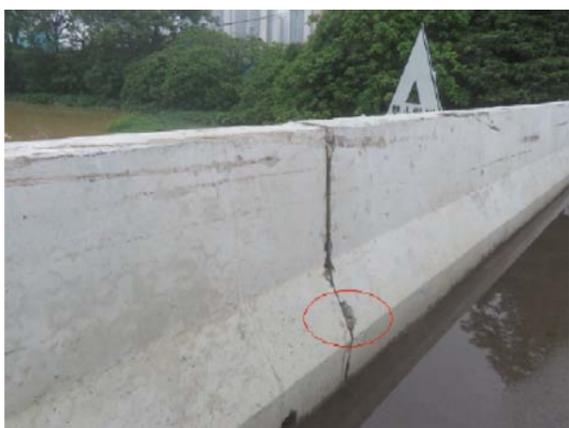
图4-21 L#护栏混凝土破损

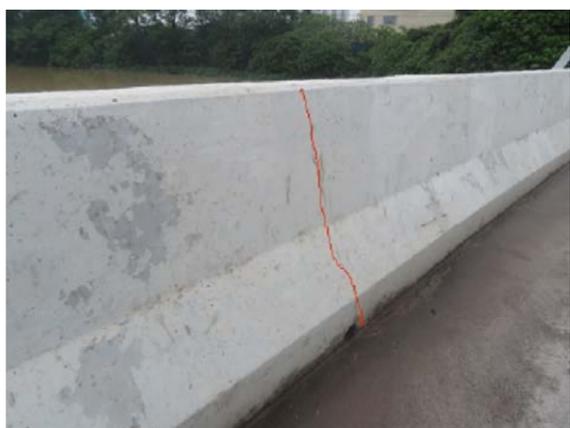
图4-22 L#护栏竖向裂缝

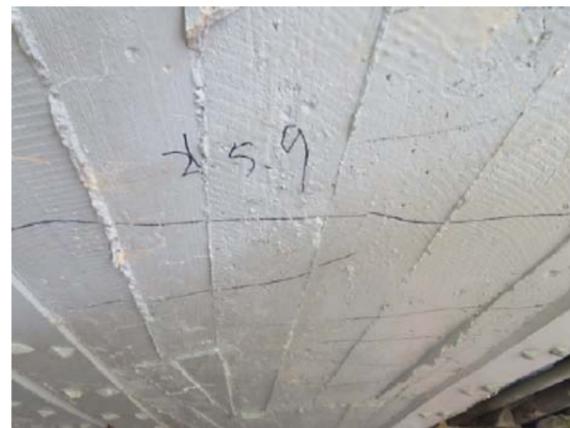
图 4-29 1-7#空心板纵向裂

(1) 对于空心板横向裂缝、纵向裂缝、竖向裂缝、斜向裂缝，采用环氧胶泥（或者采用专用裂缝修补胶）表面封闭处理，并加强观测；

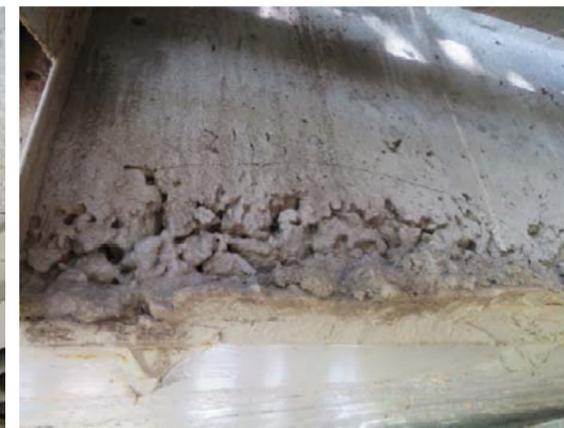
图 4-30 1-7#空心板离析

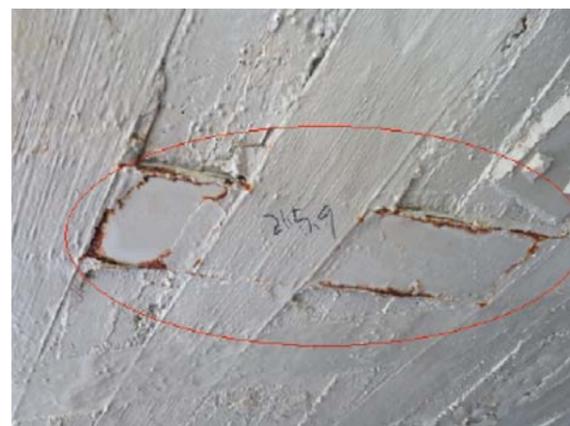
图 4-31 2-5#空心板钢筋锈蚀

(3) 对于空心板、盖梁、桥台露筋锈蚀、锈胀、锈胀露筋、破损露筋、空洞露筋，建议凿除松散的混凝土，将钢筋除锈后，采用环氧树脂砂浆进行修补；

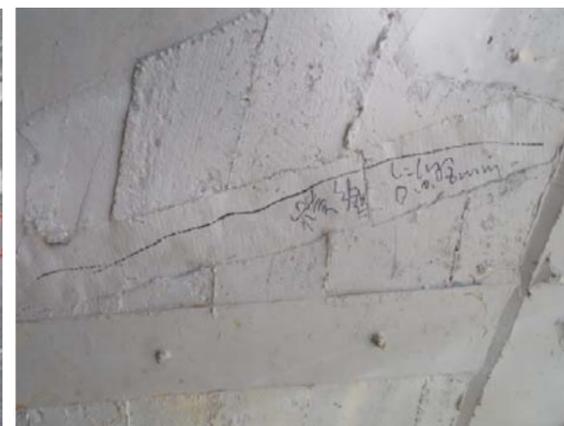
图 4-32 2-7#空心板横向裂

该桥为现浇混凝土空心板梁结构，板底横向裂缝为较常见的裂缝类型，由于在荷载作用下产生的正弯矩裂缝，裂缝宽度均未超限；且随着交通量增大，载重等级发生变化，超载重车的通行等因素影响造成桥面铺装的磨耗，在正常使用过程中，随着水气的渗入，容易导致箍筋锈蚀膨胀，也是板底产生横向开裂的重要原因；综合以上原因，从结构的安全性、耐久性以及预防性养护考虑，需要立即进行加固及补强处理。

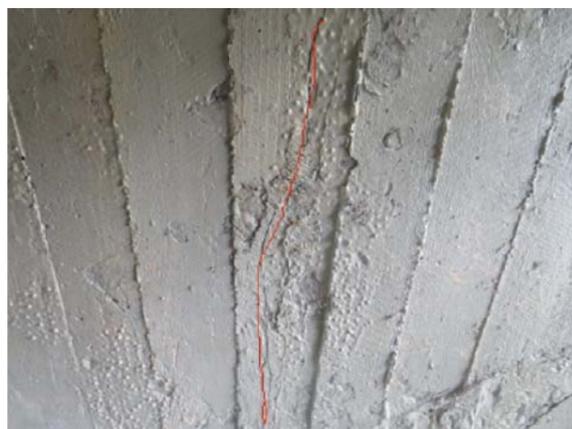
图 4-25 1-3#空心板纵向裂缝

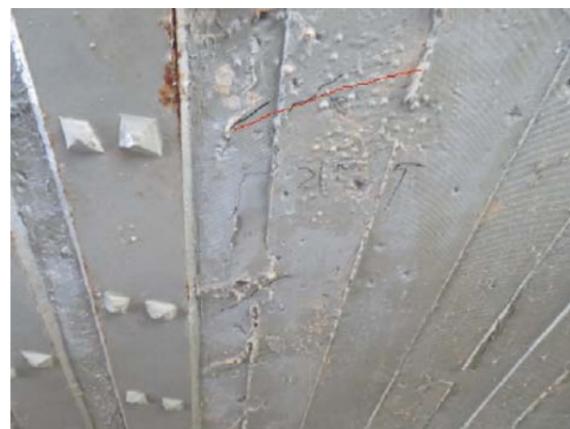
图 4-26 1-5#空心板斜向裂缝伴渗水泛白

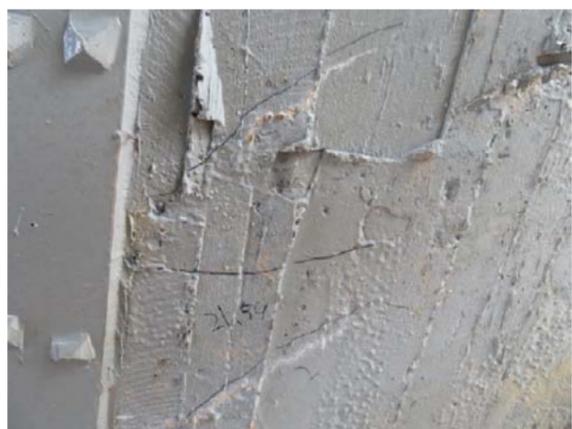
图 4-27 1-5#空心板斜向裂缝伴渗水泛白

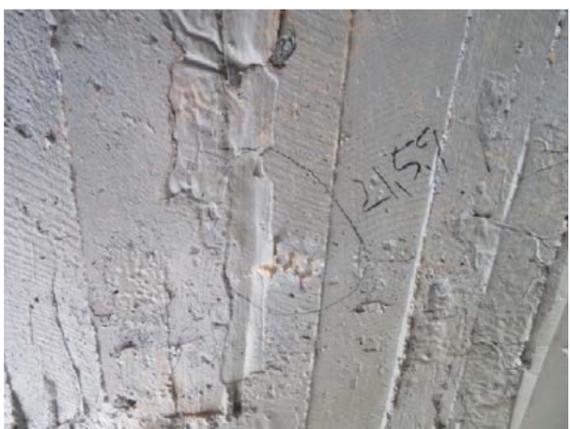
图 4-28 1-6#空心板渗水结晶

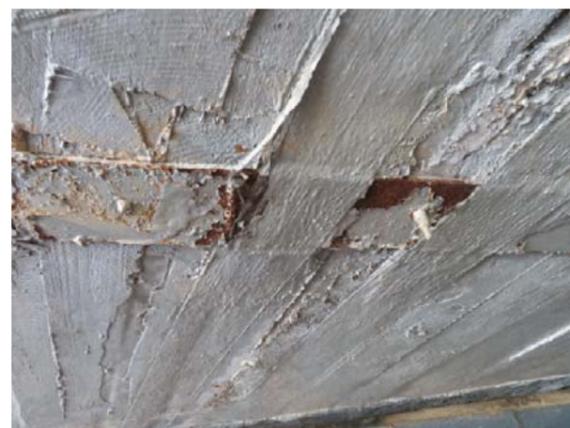
图 4-33 4-2#空心板横向加固钢板锈蚀

(2) 对于空心板加固钢垫板锈蚀，应先对生锈部分进行除锈处理，再涂抹防锈涂料；

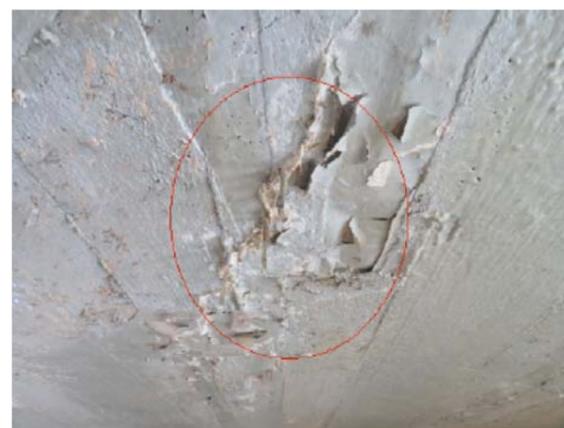
图 4-34 4-4#空心板纵向裂缝伴渗水泛白

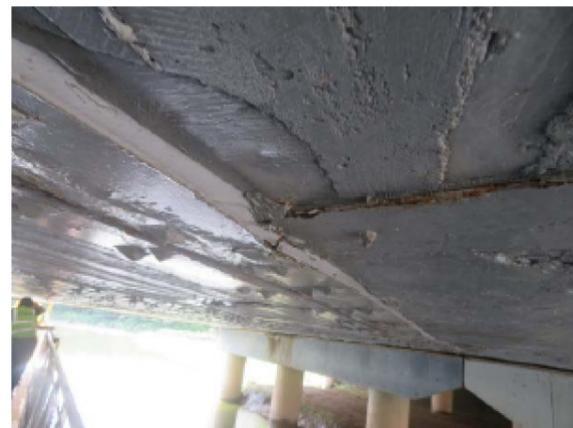
图 4-39 3-7#空心板加固钢板锈蚀

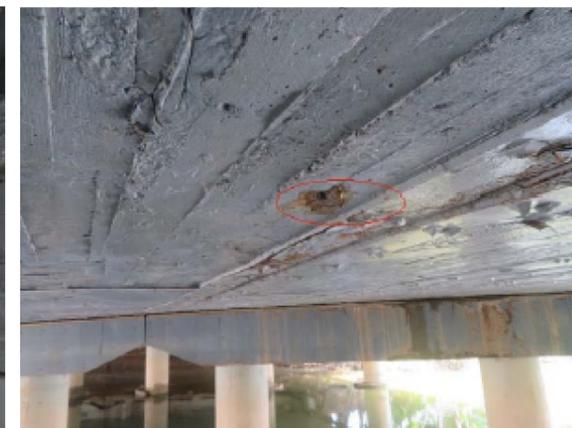
图 4-40 3-7#空心板锈蚀

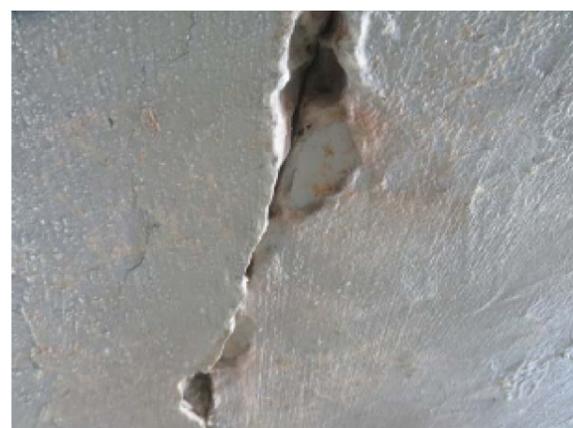
图 4-41 4-7#空心板混凝土破损

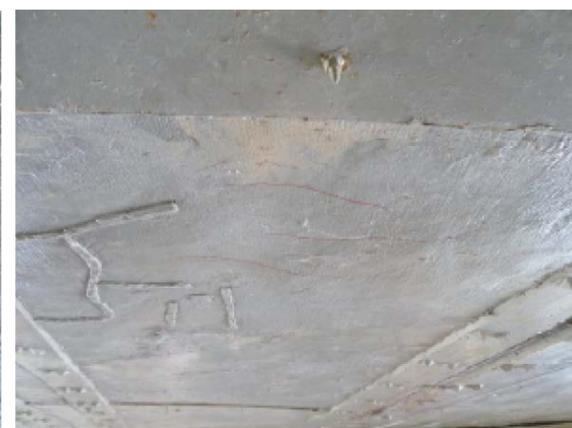
图 4-42 4-7#空心板横向裂缝

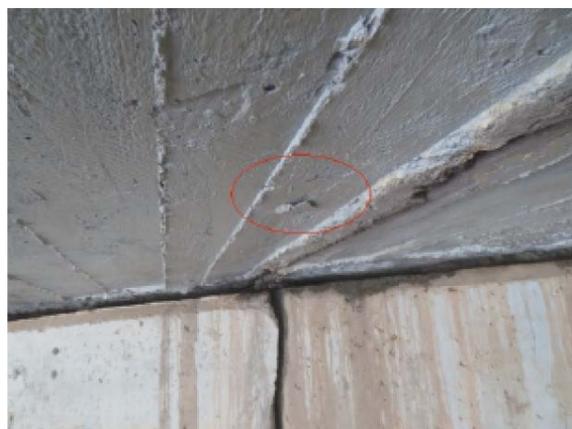
图 4-35 1-7#空心板锈胀

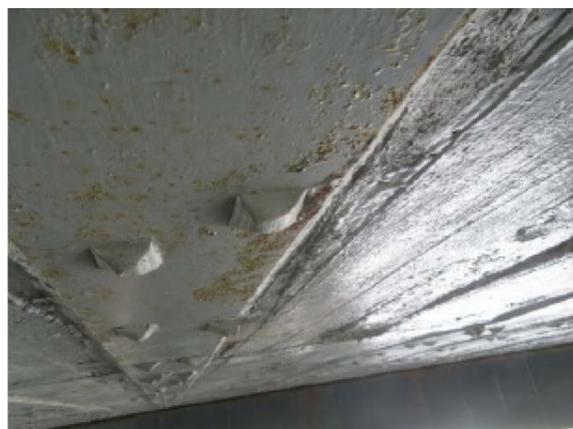
图 4-36 2-4#空心板加固钢板锈蚀

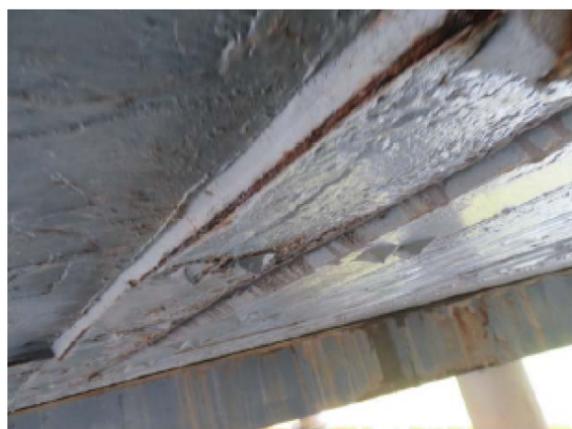
图 4-37 3-3#空心板加固钢板锈蚀

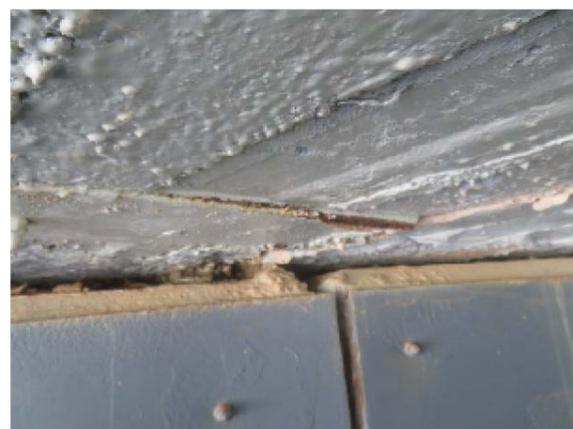
图 4-38 3-7#空心板加固钢板锈蚀

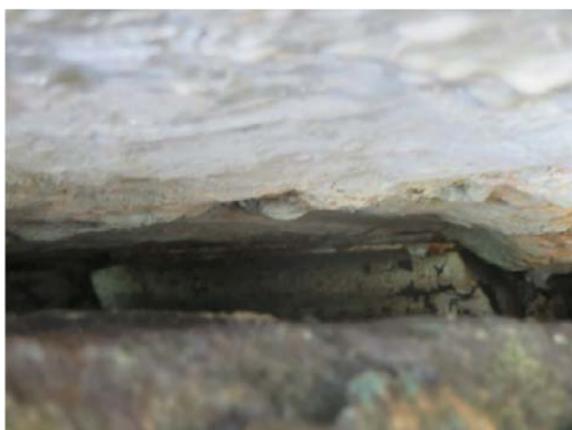
图 4-45 2-2-5#支座剪切变形

(5) 对于支座剪切变形：支座轻微变形属于正常现象对桥梁本身没有影响，但应加强对支座的日常检查；

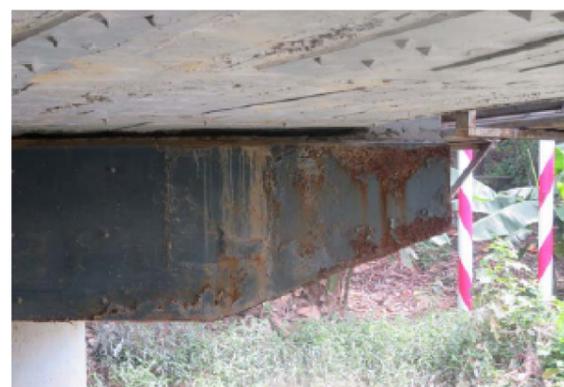
图 4-49 1#盖梁加固钢板锈蚀

(6) 对于盖梁、桥台加固钢板锈蚀，应先对生锈部分进行除锈处理，再涂抹防锈涂料；

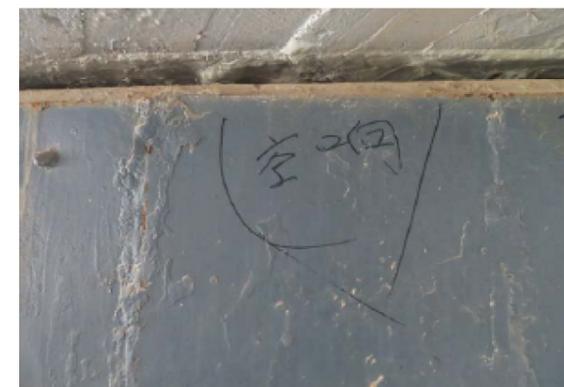
图 4-50 2-1#盖梁加固钢板空响

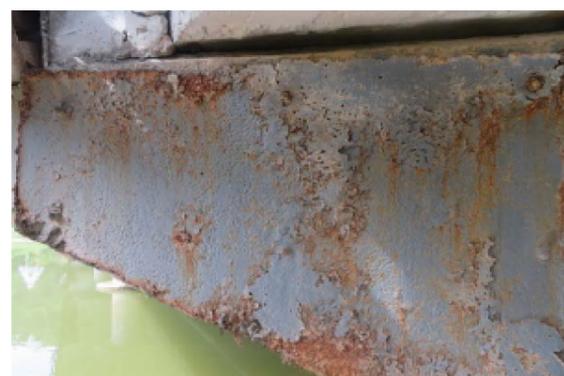
图 4-51 盖梁加固钢板锈蚀

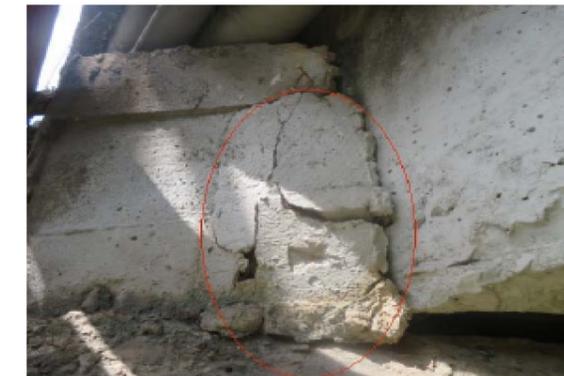
图 4-52 1#盖梁抗压破损

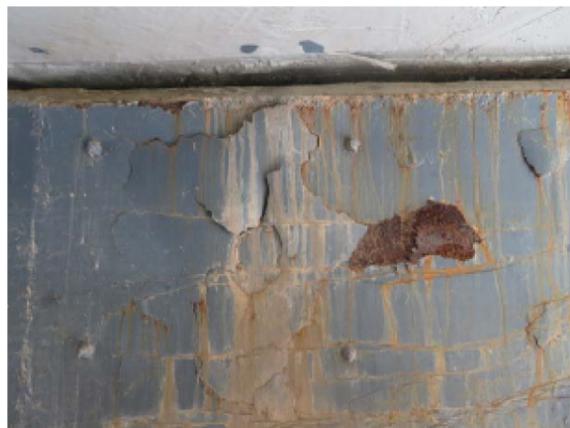
图 4-53 盖梁加固钢板锈蚀

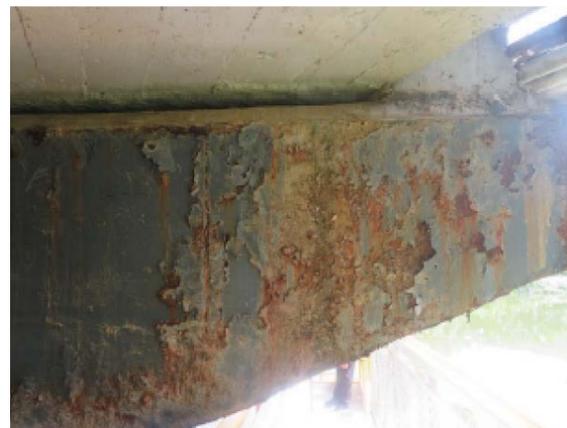
图 4-54 盖梁加固钢板锈蚀

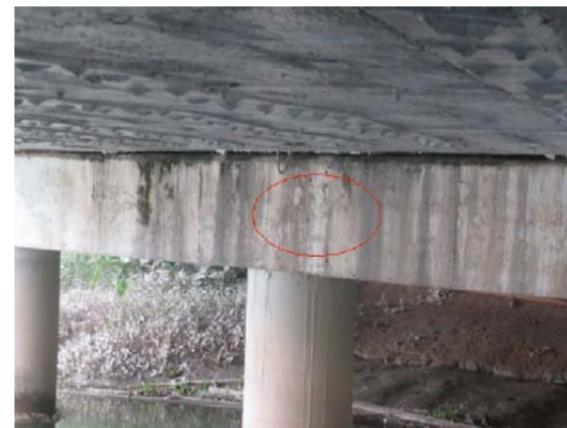
图 4-55 1#盖梁锈胀

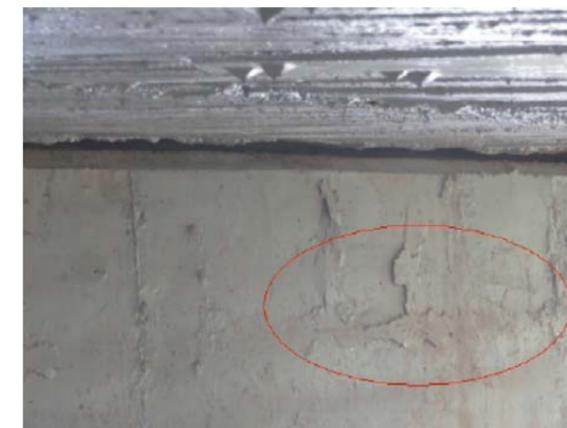
图 4-56 1#盖梁锈胀

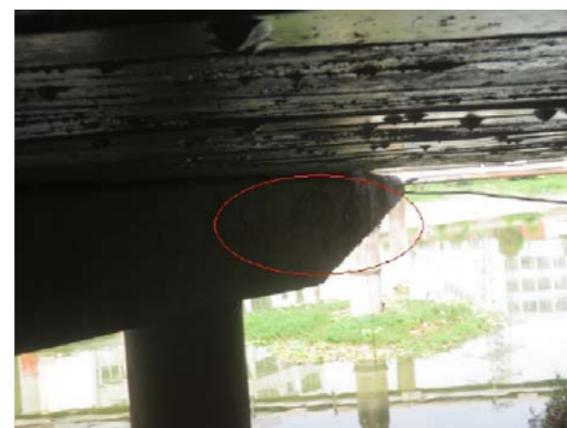
图 4-57 1#盖梁水蚀

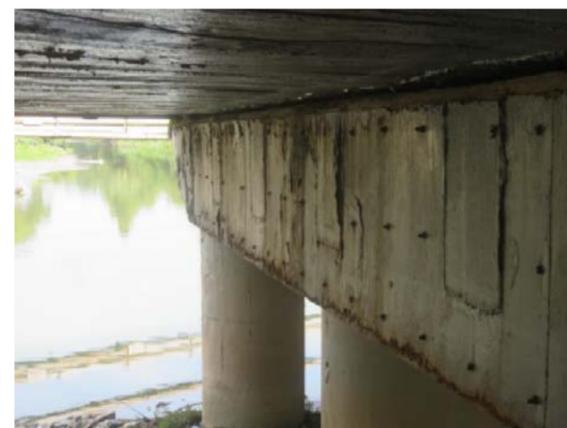
图 4-59 2#盖梁锈蚀

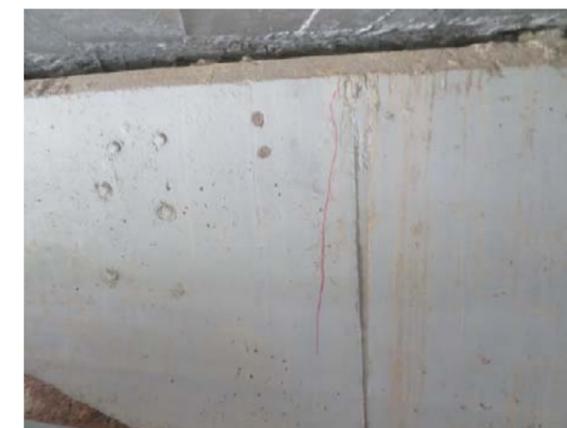
图 4-60 3#盖梁竖向裂缝

(7) 对于桥台、盖梁竖向裂缝，采用环氧胶泥（或者采用专用裂缝修补胶）表面封闭处理，并加强观测；

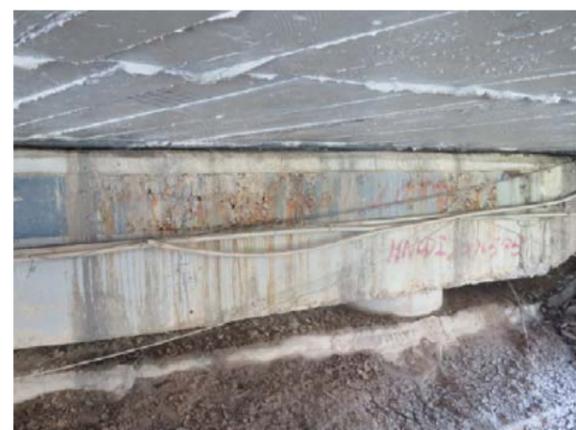
图 4-61 0#桥台加固钢板锈蚀

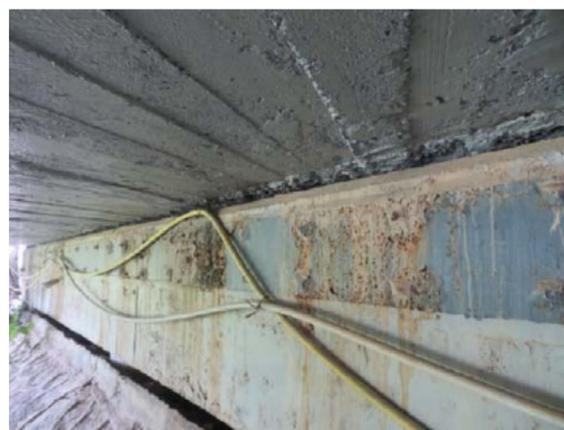
图 4-62 5#桥台加固钢板锈蚀

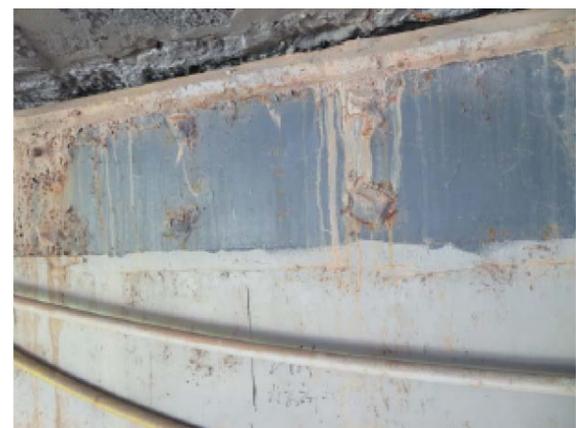
图 4-63 5#桥台竖向裂缝

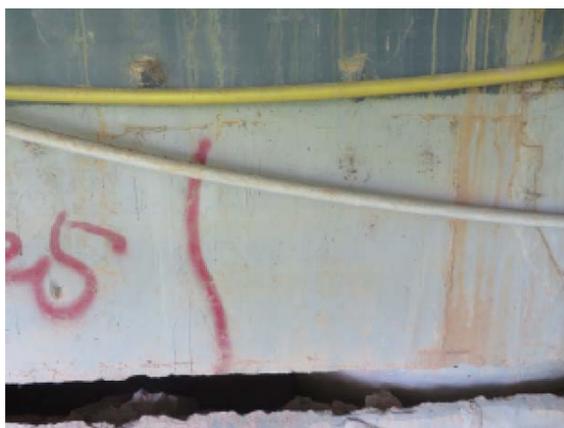
图 4-64 5#桥台竖向裂缝

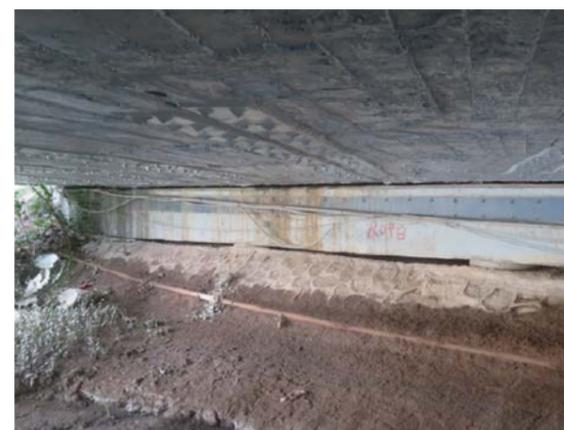
图 4-65 0#台身水蚀

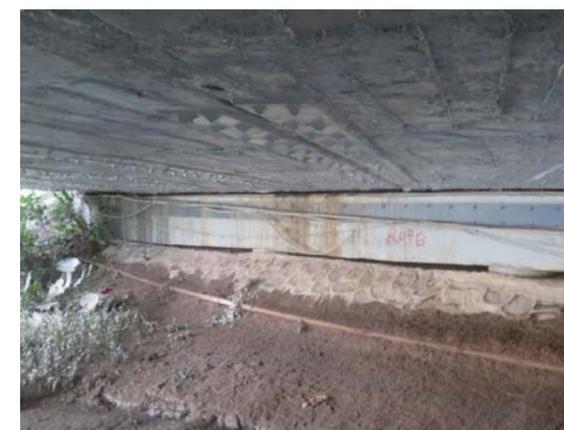
图 4-66 0#台帽加固钢板锈蚀

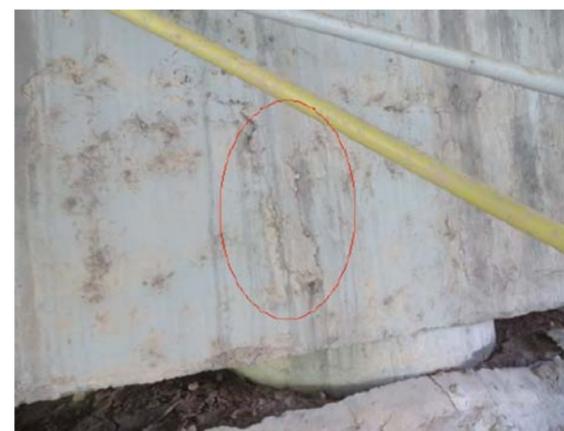
图 4-67 5#台帽锈胀

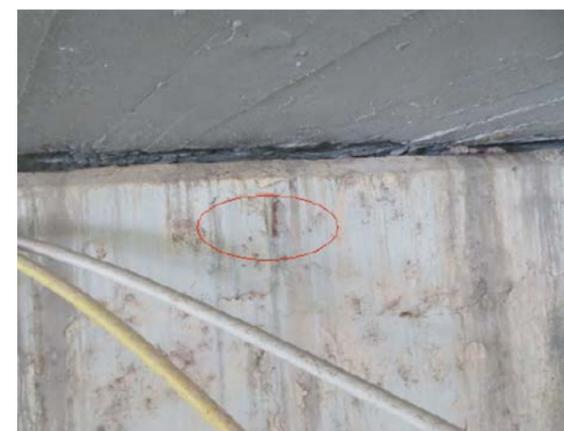
图 4-68 5#台帽锈胀露筋

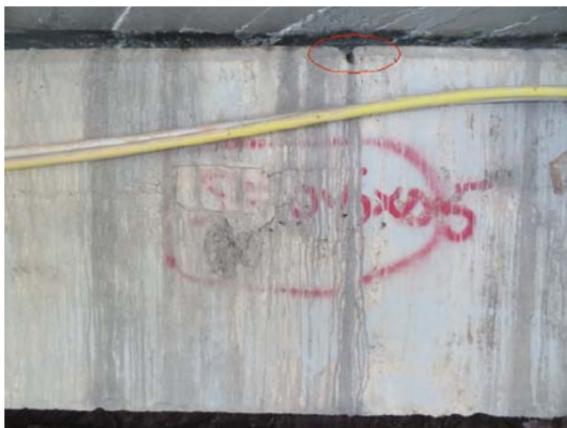
图 4-69 5#台帽混凝土破损

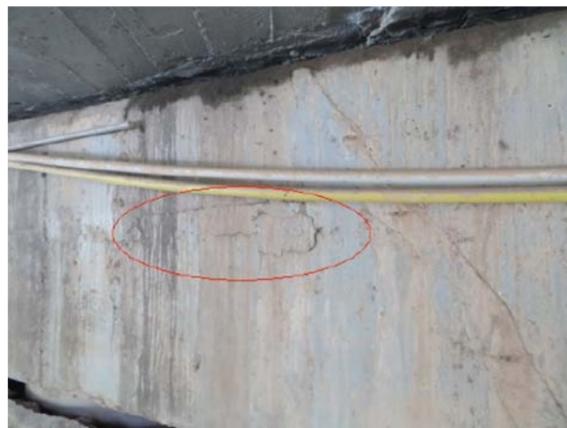
图 4-70 5#台帽锈胀
