江门蓬江江鹤高速改扩建项目“5·27”
一般坍塌事故调查报告

江门市政府事故调查组
2024年11月

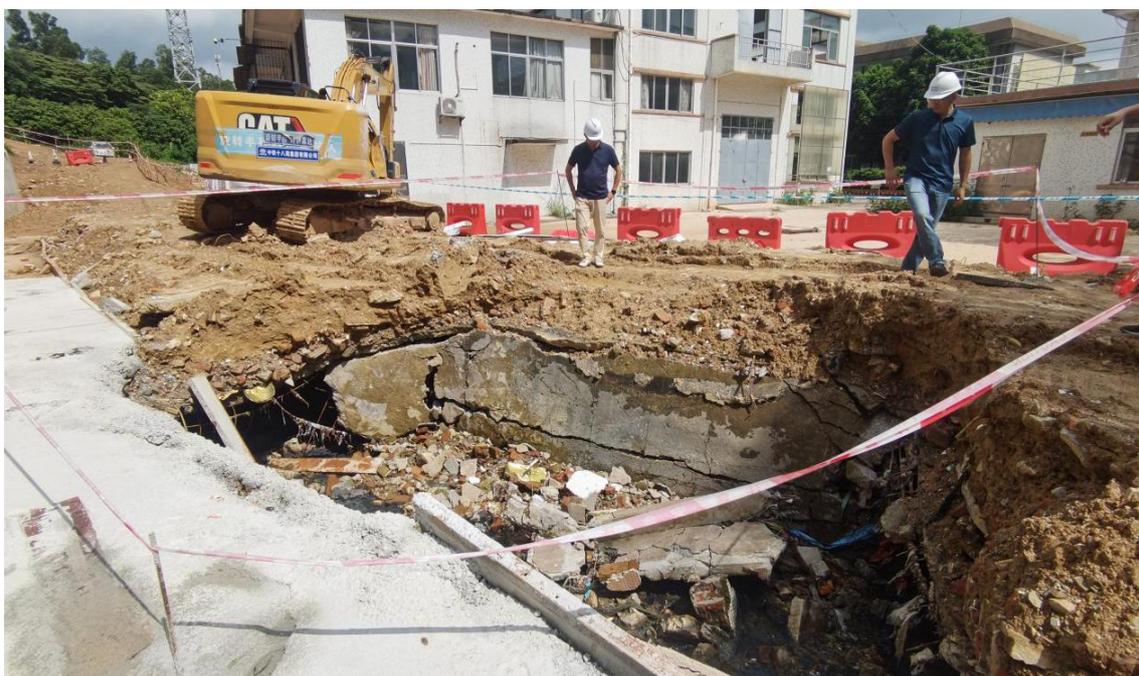
的挖掘机（型号：CAT323）开始在龙湾互通 C 匝道施工便道上施工作业，到 17 时 35 分许，挖掘机在平整路面作业时，便道下方涵洞盖板突然断裂塌陷，旁边正在进行排水沟垫层施工的 2 名作业工人躲避不及跌入坑内，同时挖掘机也向坑内发生侧翻，压覆 2 名工人，最终导致 2 名工人死亡。

图 1. 事故发生后现场情况

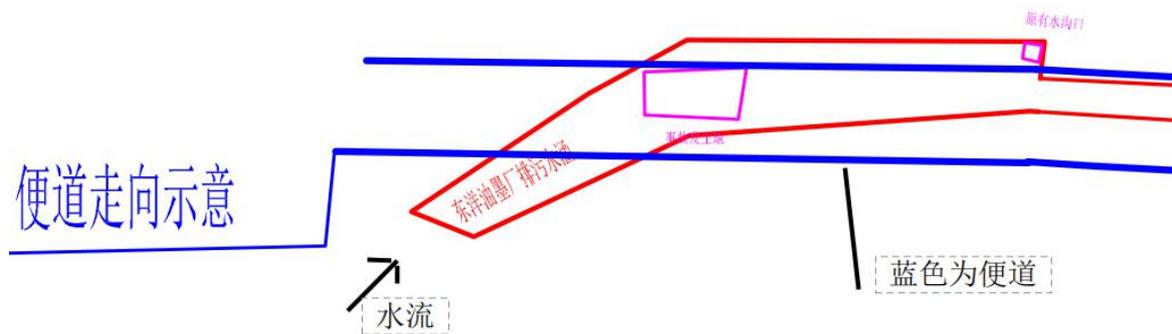
图 2. 涵洞位置和便道走向示意图

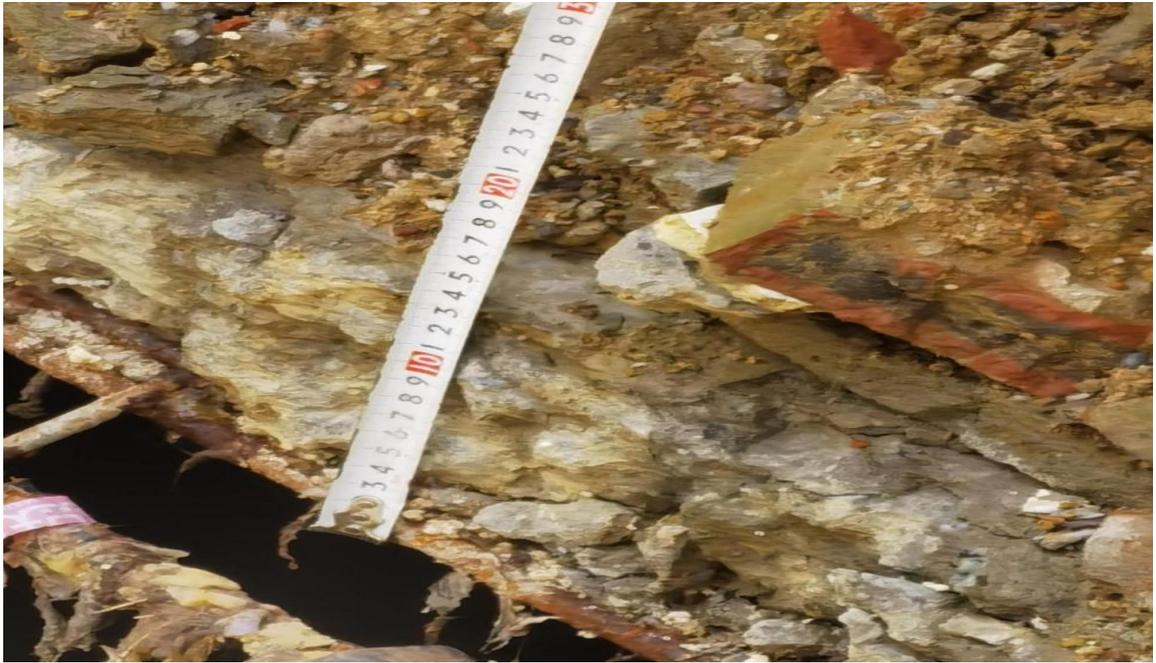
图 3. 现场勘查涵洞盖板情况

$24800\text{kg}/2+19300\text{kg}=31700\text{kg}=31.7$ 吨，大于复核验算涵洞盖板最大荷载 28.5 吨，也大于施工单位自行验算最大荷载 31 吨。施工单位验算书未能充分考虑荷载组合系数，涵洞盖板安全储备不足，且长期承受重型车辆和机械设备的碾压，随着时间推移，涵洞盖板持续沉降造成塑性变形，最终导致涵洞盖板断裂坍塌。

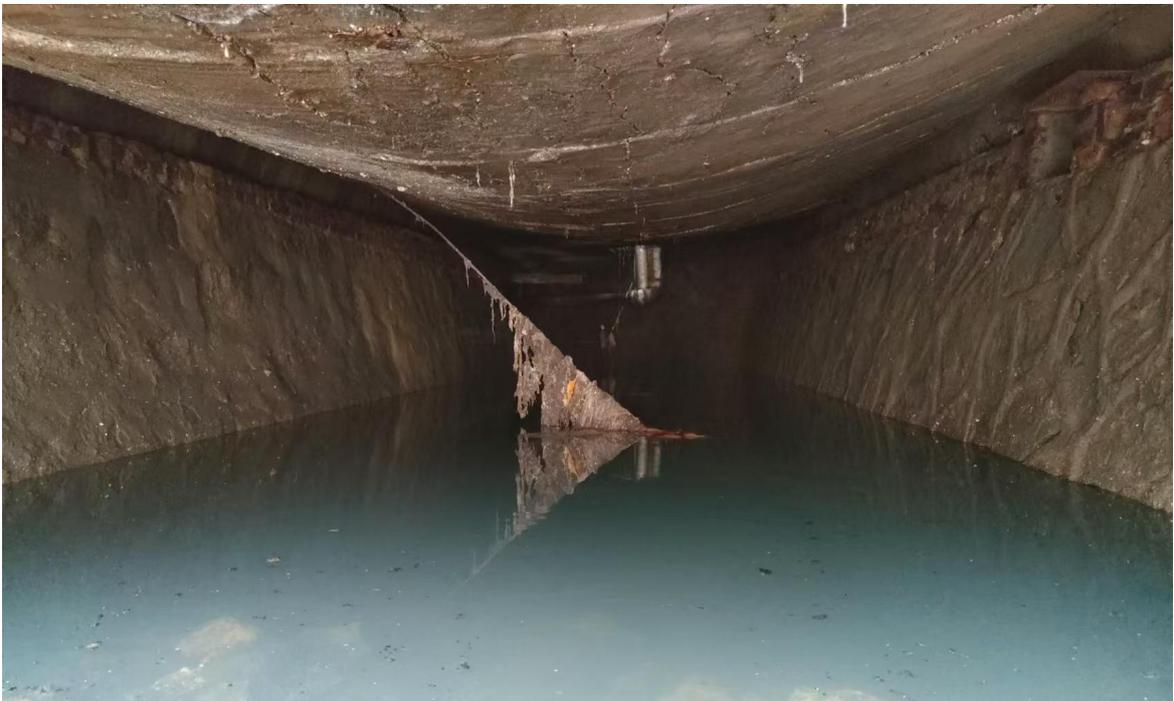
图 4. 事发地上游涵洞盖板情况

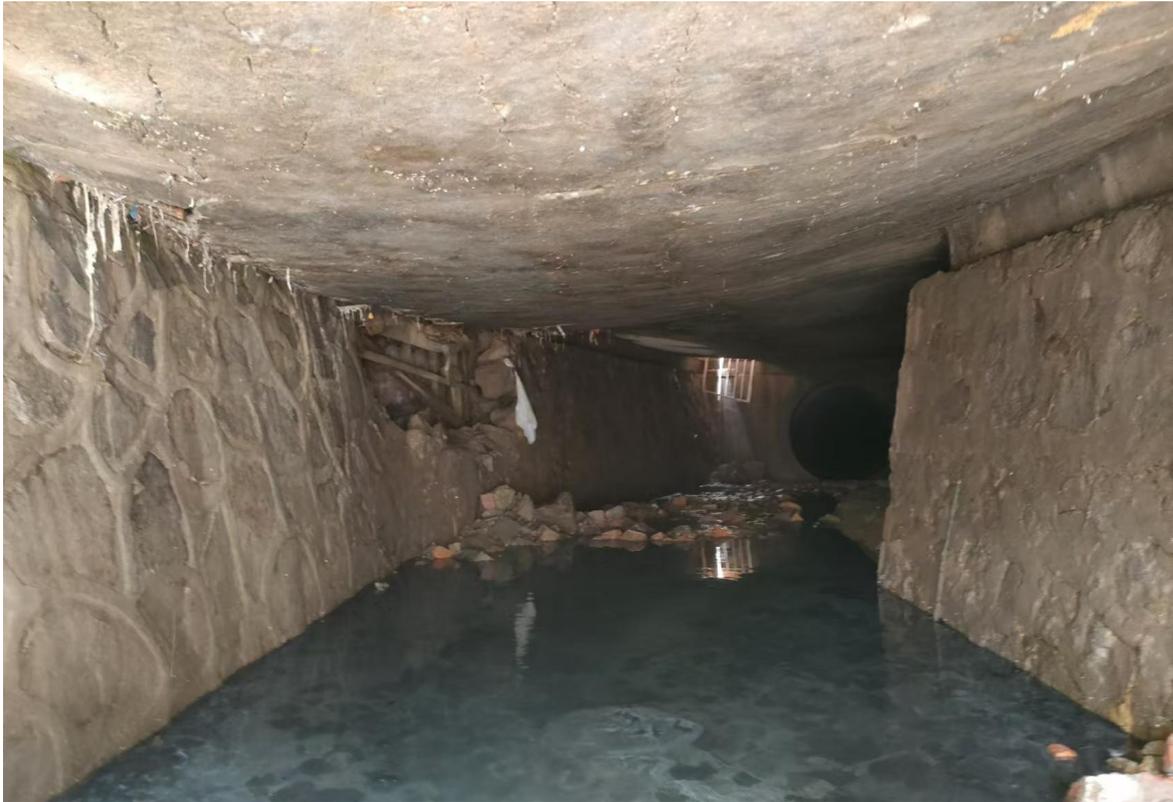
图 5. 事发地往井口方向涵洞盖板情况
