**江门鹤山深岑高速江门龙湾至共和段改扩建  
项目“9·26”一般高处坠落  
事故调查报告**  
(公开稿)

江门市府事故调查组  
2025 年 1 月

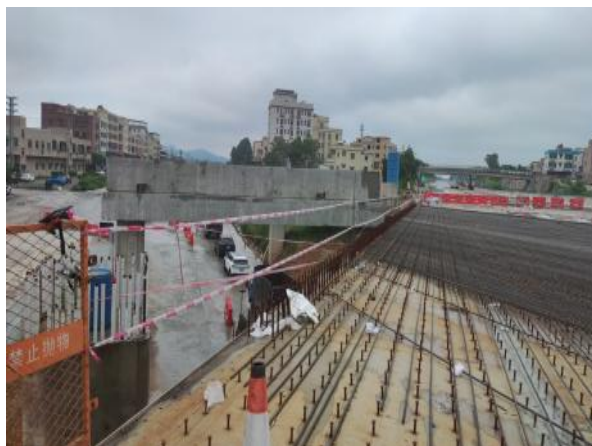
事故发生时，平岭 2 号桥左幅第 3、4 跨桥面整体化层混凝土摊铺施工现场的安全防护栏杆缺失，仅设置有警戒带和警示标识，事故发生后加装安全防护栏（见图 1-1、图 1-2）。

图 1-1 事故现场安全防护栏杆缺失  
(注：9 月 24 日现场检查照片)

2024年9月24日，建设单位、监理单位、施工单位组织联合检查，发现平岭2号立交桥第3、4跨临边防护因整体化层钢筋安装拆除未及时恢复问题，监理单位向施工单位发出总监办安全检查通知单，要求9月29日前整改完毕或落实防范措施。2024年9月25日，施工单位就9月24日检查情况向广州中睿路桥工程有限公司（涉事劳务合作单位）正式发出隐患整改通知单，要求“整改验收后，方可进入下一道工序”，由于防护栏材料不齐（25日晚19点多，防护栏材料到齐），广州中睿路桥工程有限公司未安排人员安装防护栏。

（一）临边防护缺失。施工单位未按照《桥梁整体化层施工方案》要求和平岭 2 号桥第 3、4 跨桥面整体化层工区设置防护栏，临边防护栏缺失，现场只设置警戒线和警示标识。

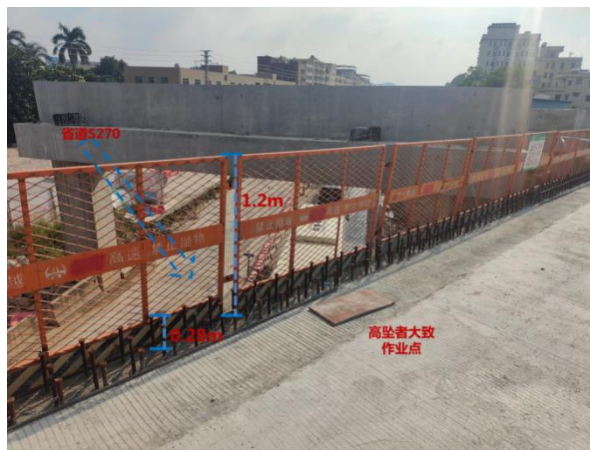
图 1-2 事故现场安全防护栏现场加装后照片  
(注：防护栏为事故发生后 9 月 26 日下午安装)

务合作单位当天施工前)发现“劳务合作单位未恢复临边护栏”，第二次下发整改通知单督促整改并要求“报安全全部验收后方可进入下道工序施工”，其后沈 XX 巡查其他工地。26 日上午 9 时许，劳务合作单位现场负责人廖 XX 安排安全巡查员杨 XX 去安装防护栏，因杨 XX 正在另一个工点配送安全帽和安全绳，未及时安装防护栏；上午 10 时 40 分许，发生工人坠落事故。上午 11 时许，廖 XX 要求杨 XX 赶快安装防护栏。杨 XX 在 26 日约 12 时 40 分至 14 时 00 分完成了平岭 2 号立交桥第 3、4 跨防护栏安装。
