江门台山台城金福花园至海怡雅居段污水管 网工程“11·15”较大坍塌事故 调查报告

江门市政府事故调查组

2025年4月1日

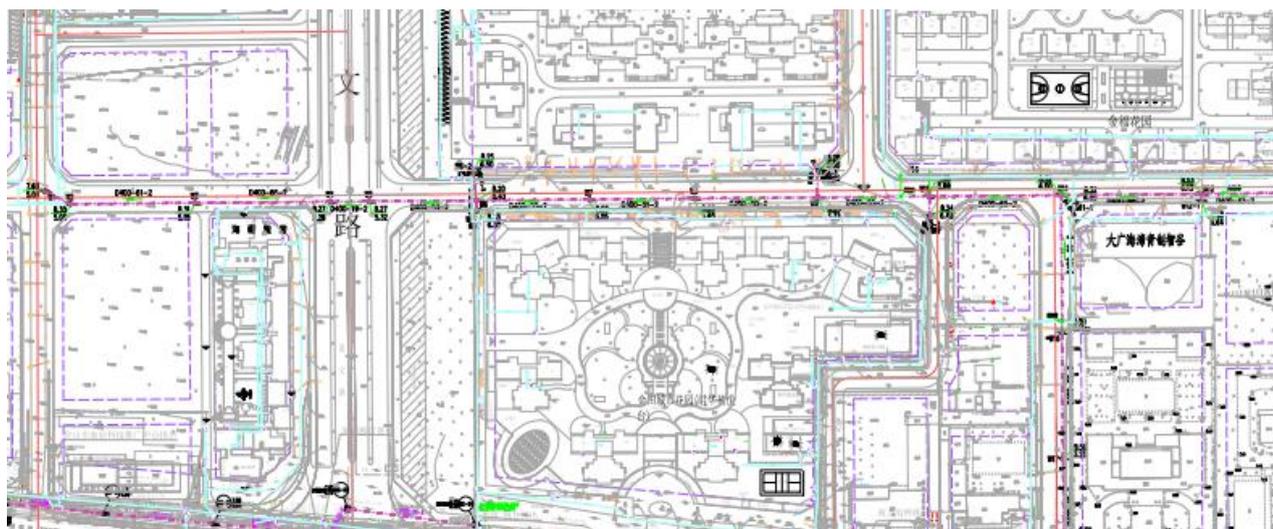
图 1：金福花园至海怡雅居段初步设计路线图

经调查核实，涉事工程“江门台山台城金福花园至海怡雅居段污水管网工程”无监理单位、无勘察单位、无设计单位，也未办理工程规划、施工图设计、施工图审查、施工许可建设工程相关手续，仅有一张初步设计路线图（图 1），该图纸由台山市城管局联系朱某恒（中述设计集体有限公司江门分公司负责人，该分公司不具备工程设计资质）绘制，后朱某恒交给信建公司。截至事发当日，现场已开挖沟槽约 50 米，沟槽开挖深度约 2.3 米，宽度约 1.3 米，安装污水管道约 20 米（管径为 DN400）。

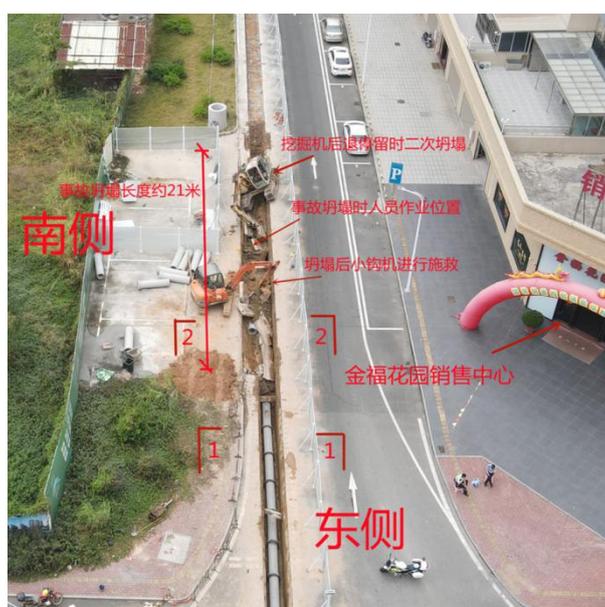
图2：事故坍塌现场

10时21分许，罗某鹏在涉事驾驶挖掘机骑跨沟槽两侧由东向西后退的过程中，沟槽顶部混凝土板块及土体向沟槽内坍塌，导致沟槽内伍某贵、李某成、蒋某红3名作业人员被掩埋，现场作业人员立即开展救援。

10时38分许，涉事挖掘机停放位置再次坍塌，挖掘机发生倾倒。（图2、图3）

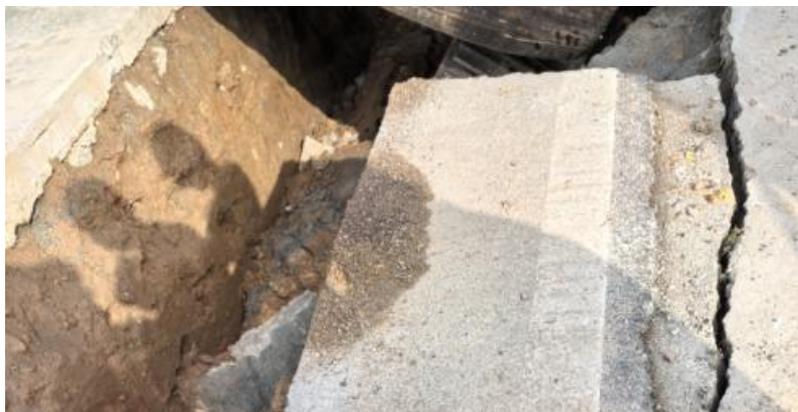
图 4: 挖掘机后方裂缝

经现场勘查，现场已开挖沟槽长度约 50 米，开挖深度 2.3 米，宽度 1.3 米，坍塌区域长度约 21 米，宽度约 0.7 米，坍塌土方量约 20 立方米，混凝土块约 3 立方，埋设管道直径为 DN400 制钢筋混凝土污水管，坍塌位置土质为松散的回填土，现场已安装污水管道约 20 米。一台型号为住友 SH120（履带轨距为 1.99 米），骑跨在沟槽两侧，因该处南侧土方坍塌，该挖掘机发生侧斜且后方有一条宽约 1 公分的裂缝。（图 4）

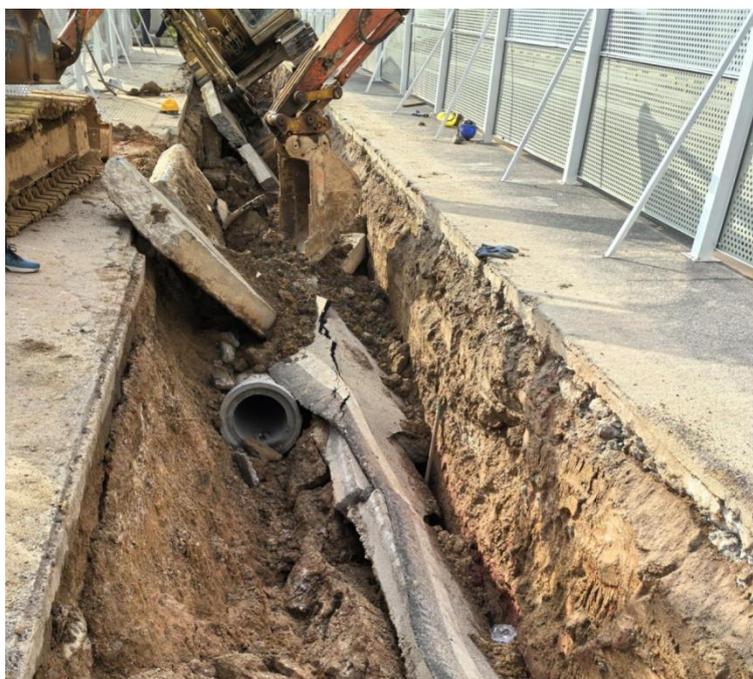
图 5: 坍塌段土质情况

经现场查勘和综合分析认定，事故的直接原因是：施工现场管道沟槽垂直开挖且未采取有效支护措施，坍塌位置土质为松散的回填土（图 5），施工时挖掘机骑跨在沟槽顶部，沟槽顶部由挖掘机引起的附加荷载过大，沟槽两侧土体抗剪强度不足，导致南侧沟槽顶部混凝土板块及土体向沟槽内坍塌（图 6），掩埋沟槽内 3 名作业人员。
