江门市省道 S272 线新庙桥维修加固工程

施工图设计

设计说明

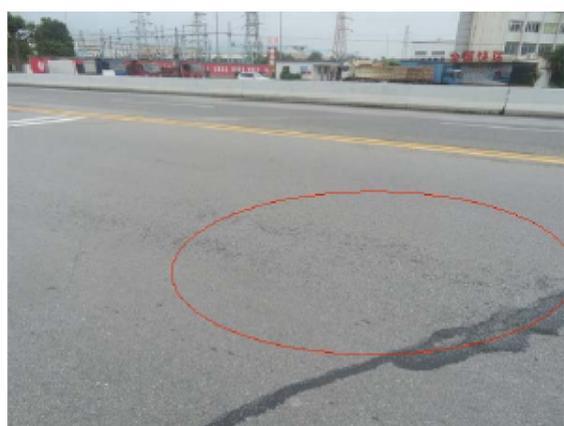
图4-3 2#桥面铺装粗骨料外露

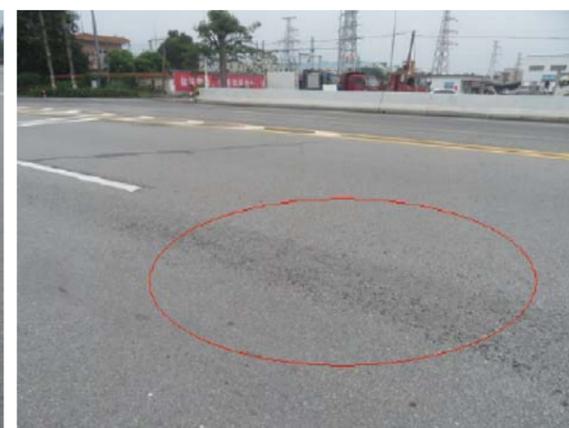
图4-6 3#桥面铺装粗骨料外露

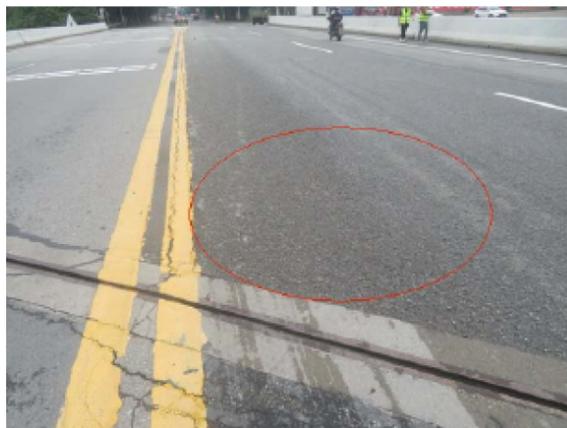
图4-12 1#桥面铺装粗骨料外露

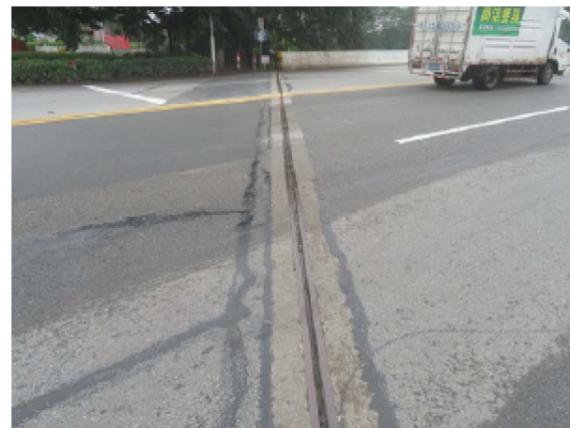
图4-15 1#伸缩缝砂石堵

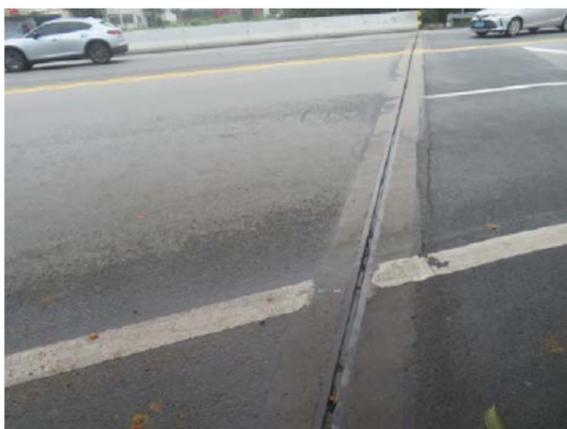
该桥左幅设置 3 道模数式伸缩缝。经检测 1#伸缩缝~3#伸缩缝砂石堵塞。

图4-13 1#伸缩缝砂石堵

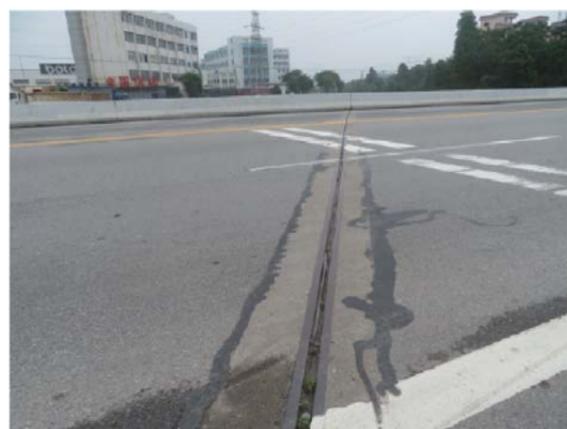
图4-14 2#伸缩缝砂石堵塞

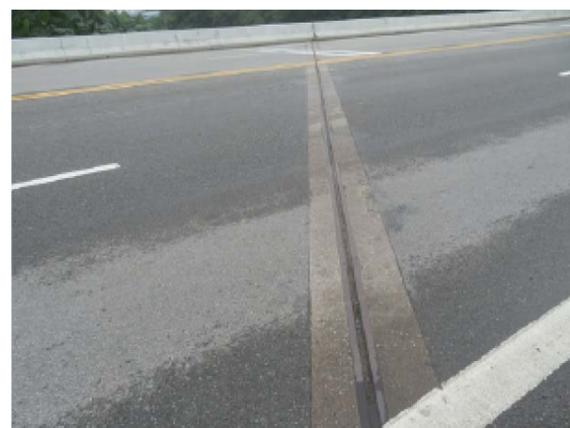
图4-17 2#伸缩缝砂石堵

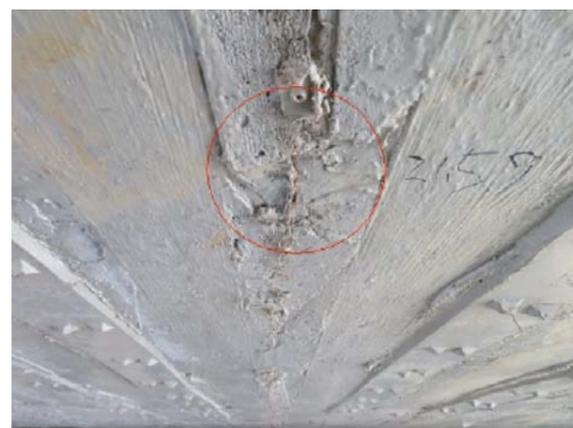
该桥左幅空心板铰缝存在渗水 2 处，长度 $L=5.00\sim 8.00m$ ，总长度 $L=13.00m$ 。

图 4-43 2-3#铰缝渗水

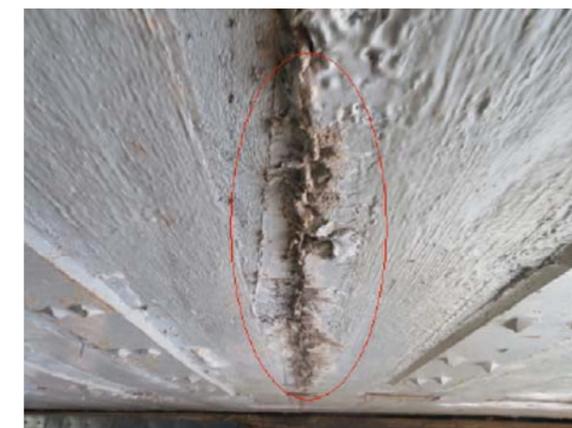
图 4-44 4-5#铰缝渗水

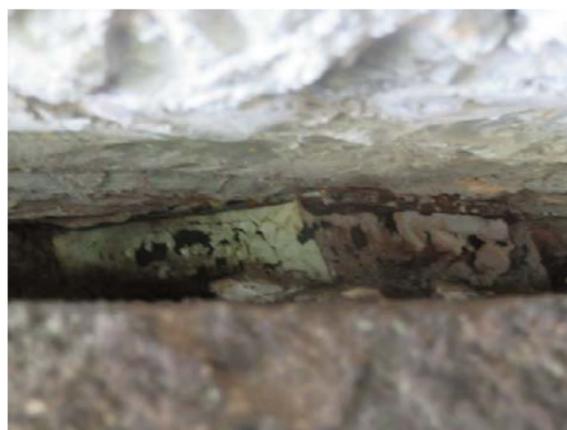
图 4-46 2-2-6#支座剪切变形

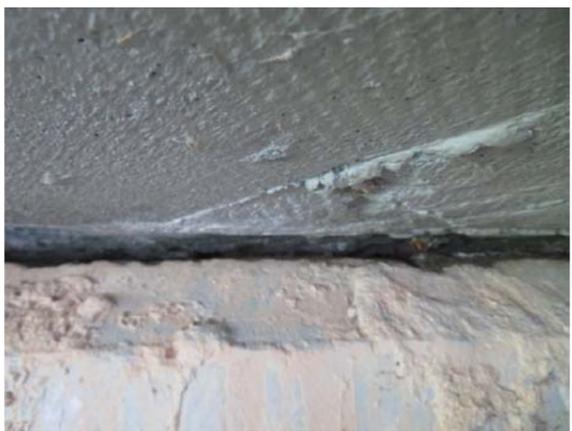
图 4-47 5-5-1#支座被掩埋，无法检测

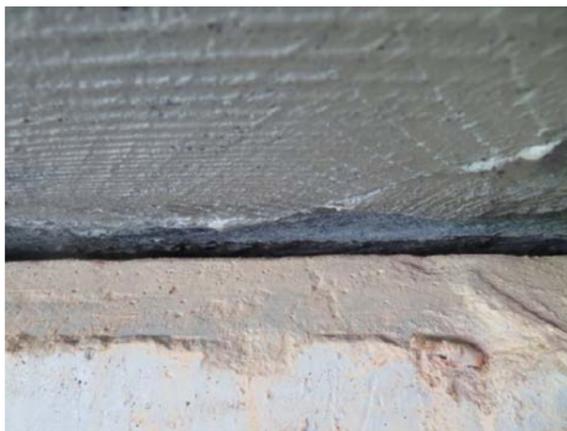
图 4-48 5-5-2#支座被掩埋，无法检测

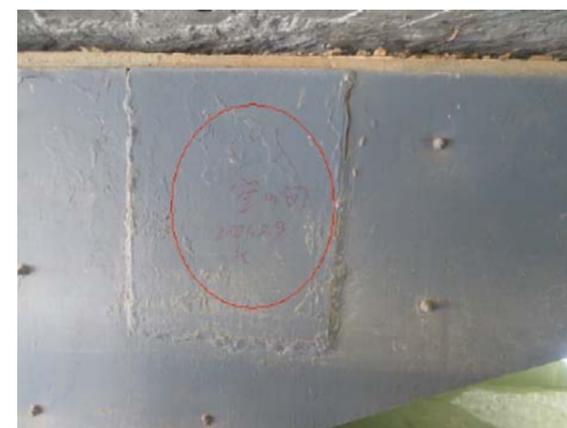
图 4-58 2#盖梁空响
